LISTA DEGRADARI

Nume	Semnatura	Cerinta	Referat/Expertiza Nr./Data	
S.C. NITS S.R.L. J26-312-1999 ; CUI RO11766934 540074 Tg.Mures, str.Vulcan nr.9 tel 0770766005 e-mail nitsalexandru@gmail.com			Beneficiar: Primăria comunei Coroisanmartin Coroisanmartin, str. Principală nr. 49, cod poștal 547165 jud. Mures	Pr.nr: 71/2023
Sef proiect: arh. Nits A.		Sc. 1:50	Titlu proiect: „CREȘTEREA EFICIENȚEI ENERGETICE ÎN SEDIUL PRIMĂRIEI COMUNEI COROISĂNMĂRTIN, STR. PRINCIPALĂ, NR. 49, COMUNA COROISĂNMĂRTIN, JUDEȚUL MUREȘ”	Faza: D.T.A.C. P.T.h+D.E.
Relevat: arh. Petrisor A.			Adresa: Coroisanmartin, str. Principală nr. 49, cod poștal 547165 jud. Mures	Pl.nr: A/08
Desenat: arh. Petrisor A.		2023	Titlu plansa: RELEVU FATADA SUD / FATADA VEST

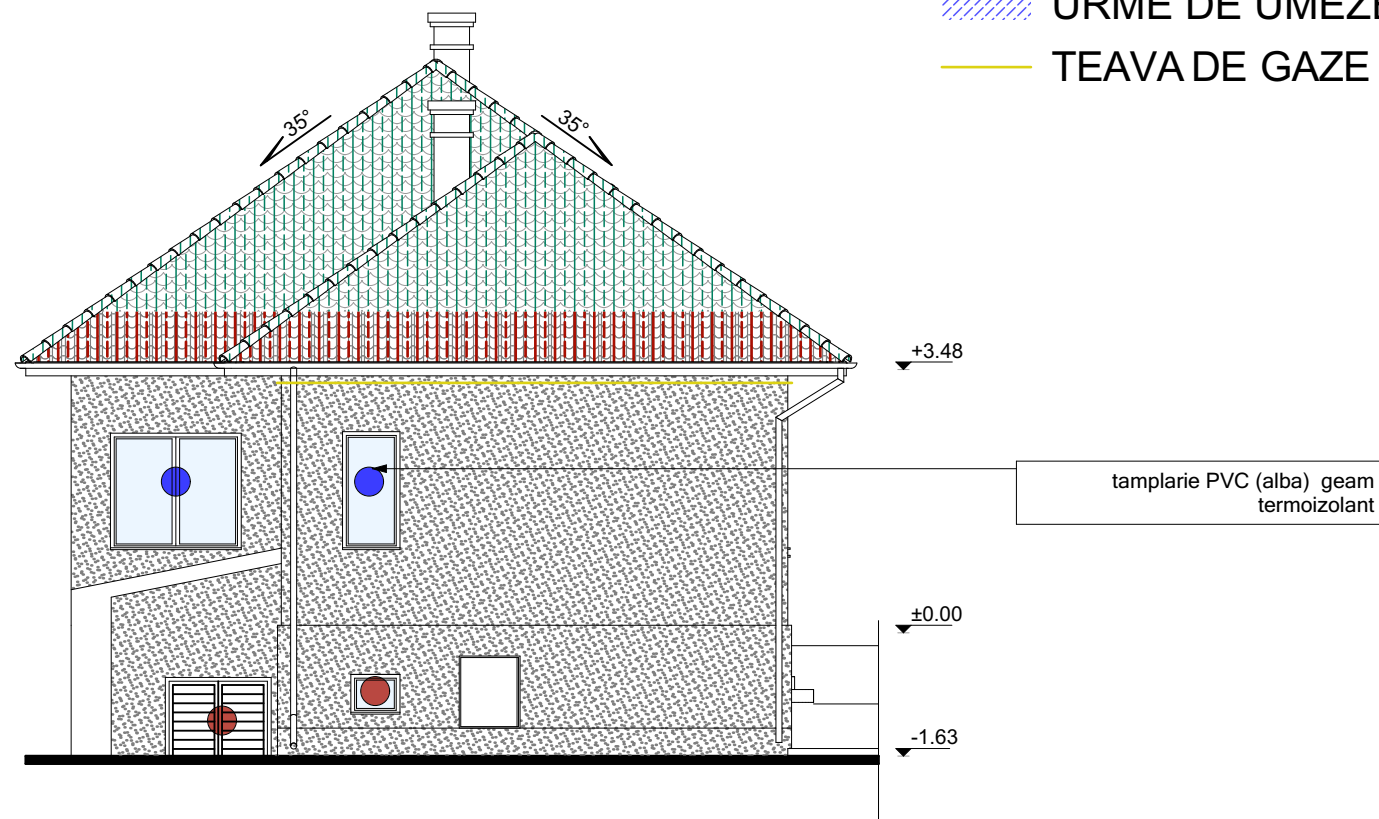
FATADA SUD SCARA 1:50

- TAMPLARIE DEGRADATA
- TAMPLARIE NECONFORMA
- ||||| COMPLETARI CU TIGLA DE ALT TIP
- ||||| INVELITOARE DIN TIGLA DEGRADATA
- ▒▒▒▒▒ TENCUIELI PATATE
- ▒▒▒▒▒ URME DE UMEZEALA
- TEAVA DE GAZE
